Inventário Técnico e Guia de Modificação

Epson SureColor T3170 / T3170X:
Instalação de Bulk Ink,
Desbloqueio ChipLess e
Protocolos de Manutenção.

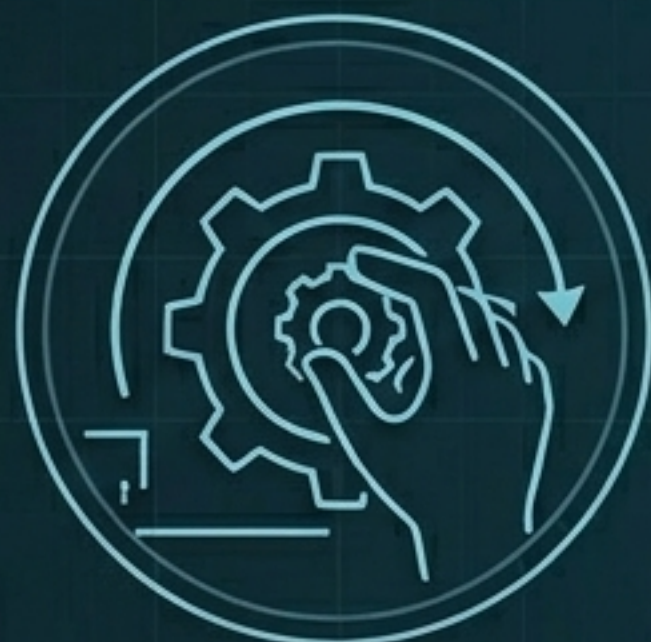
Destruavar
Carrinho

Girar a engrenagem lateral manual até o carrinho de impressão soltar. Retirar carenagens e tampas.

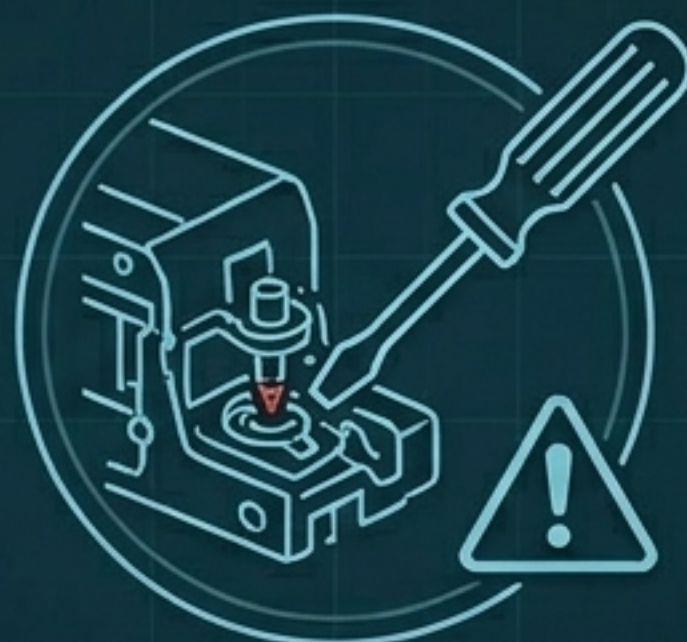
Remoção de
Travas

Utilizar chave de fenda com cuidado para remover os 4 pinos internos da cabeça que travavam os cartuchos originais.
(Aviso: Alto risco mecânico).

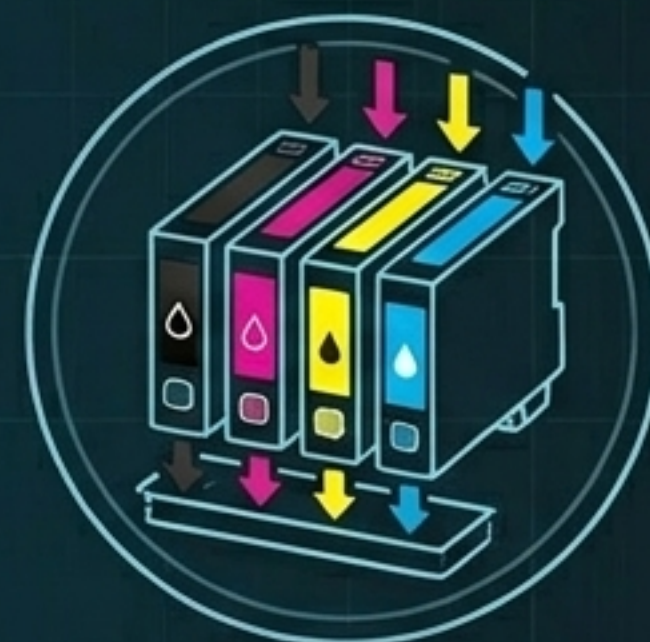
Conexão dos
Dampers

- **Sequência Estrita:** Preto → Magenta → Amarelo → Ciano.
- **Nota Prática:** O cartucho Ciano exige mais pressão. Recomenda-se uso de chave de fenda para auxiliar no encaixe perfeito e evitar entrada de ar.

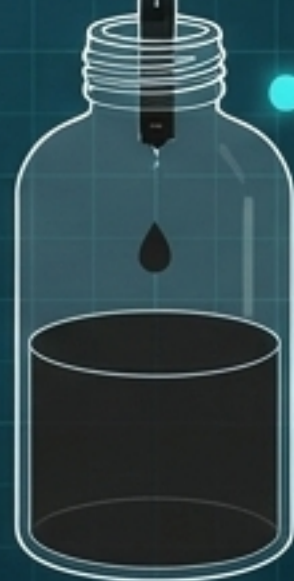
Dispenser

REGRA OPERACIONAL

O nível de tinta do dispenser externo exige checagem visual periódica. Transbordamentos retornarão para o interior do chassi, causando danos graves e curtos-circuitos.

O limite virtual da caixa original não existe mais; o limite físico sim. Monitorar o frasco de descarte diariamente para evitar retorno de tinta.
